Estudio Geotécnico del terreno destinado a la construcción de una vivienda unifamiliar en calle Félix Burriel 38 de la localidad de Rueda de Jalón (Zaragoza)

Fecha: **Junio de 2021**

Ref: **GTC-230379-21**

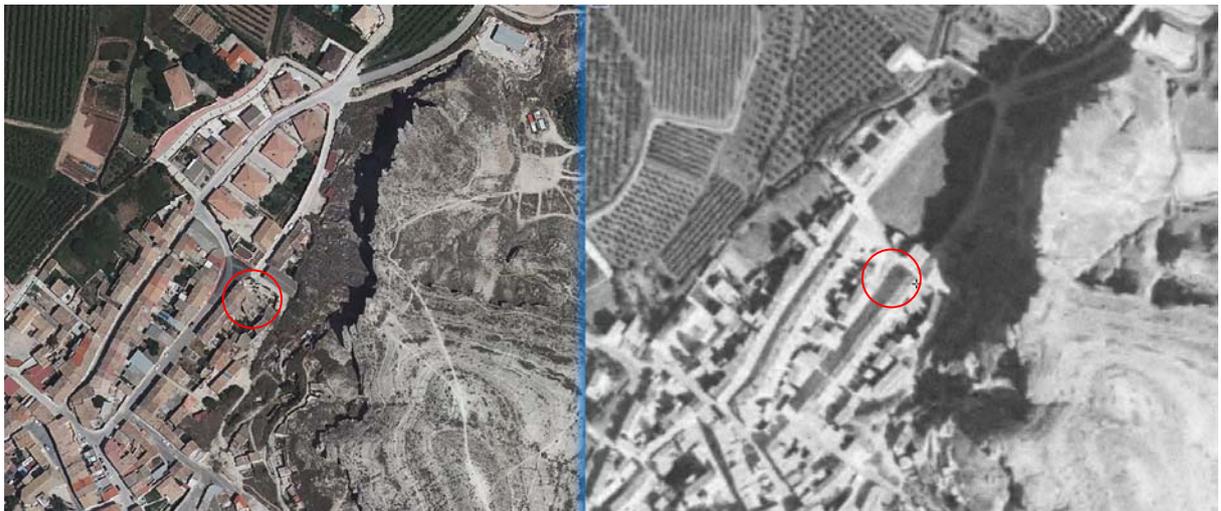
En las ortofotos anteriores se observa a la izquierda cómo se encontraba el solar en el año 2018 mientras que a la derecha se observa en 1997. Como se puede apreciar el casco urbano llegaba hasta la parcela, habiéndose tenido que derribar una casa existente para conseguir el solar actual.

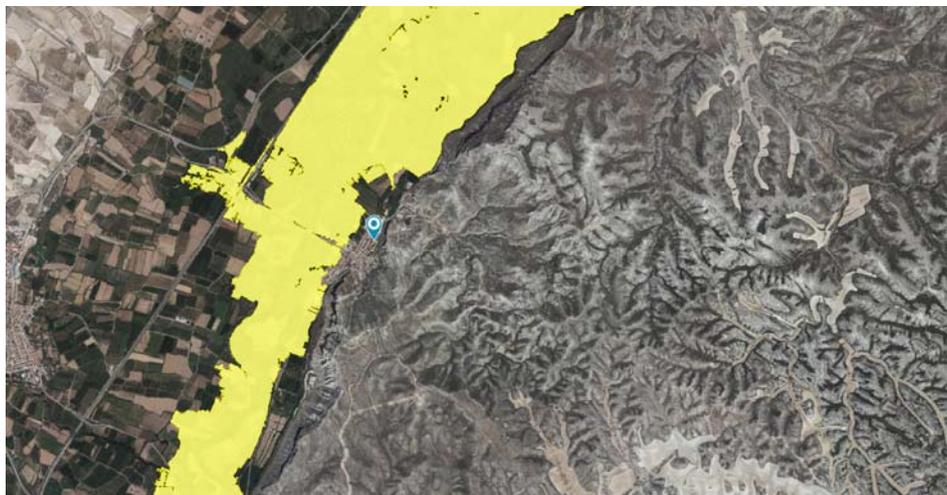
En el plano anterior se pinta en amarillo la lámina de inundación de periodo de retorno $T = 500$ años, y en una marca blanca y azul la parcela de estudio. Como se ve la parcela queda fuera de la lámina de inundación.

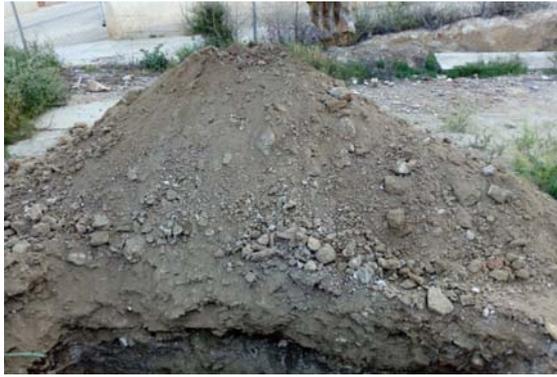
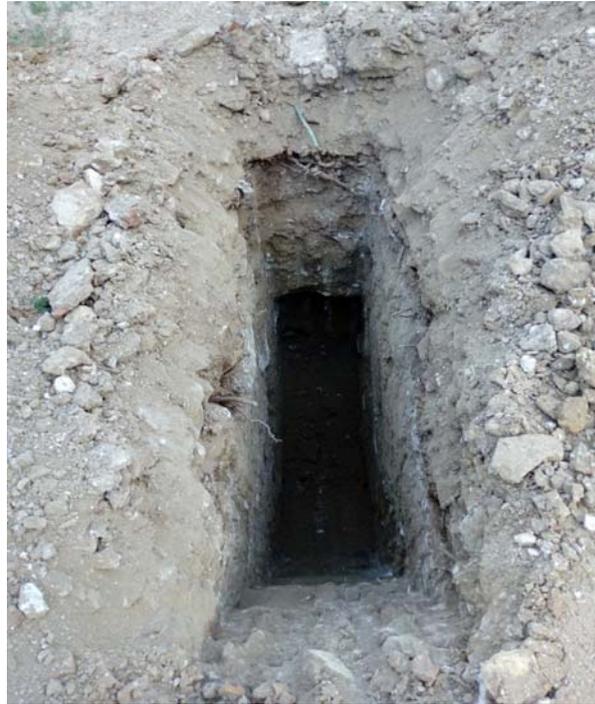
Anejo 4: Perfil del terreno, testificación de la calicata

| Prof. | Cota | Espes | Corte terreno | Descripción | muest | tipo | prof | nivel freático | ripabilidad | estabilidad |

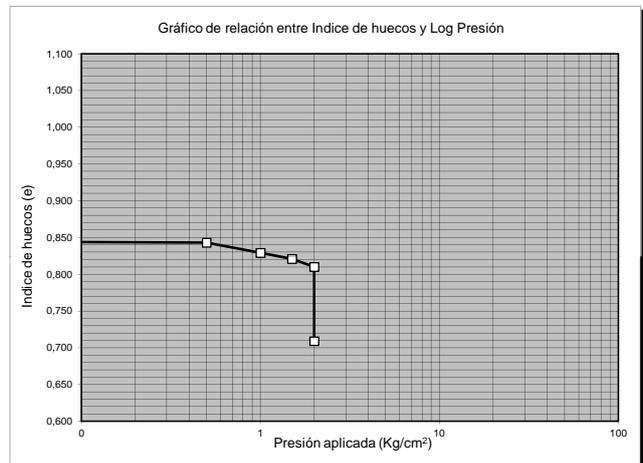
Cuadro resumen de resultados por intervalos

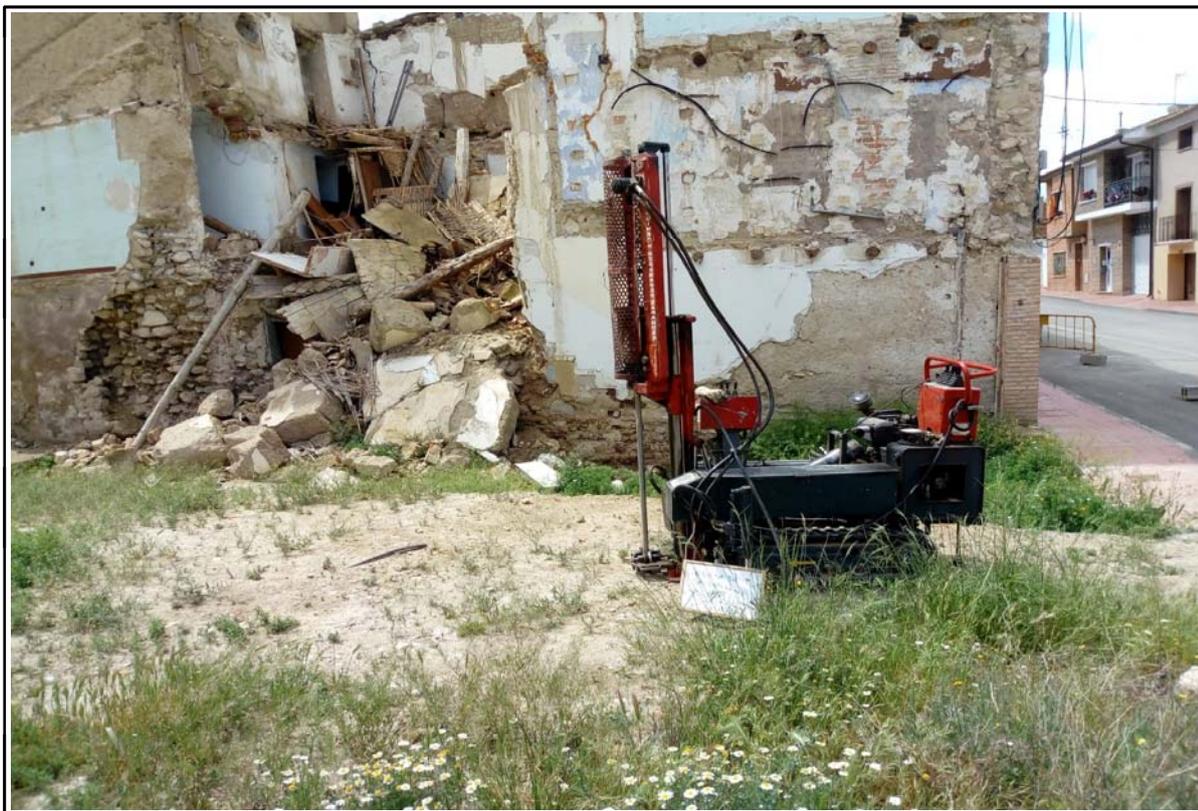
Foto 1

Fotografía de la parcela de estudio a día de realización de los trabajos de campo. Se aprecia el emplazamiento del P-1

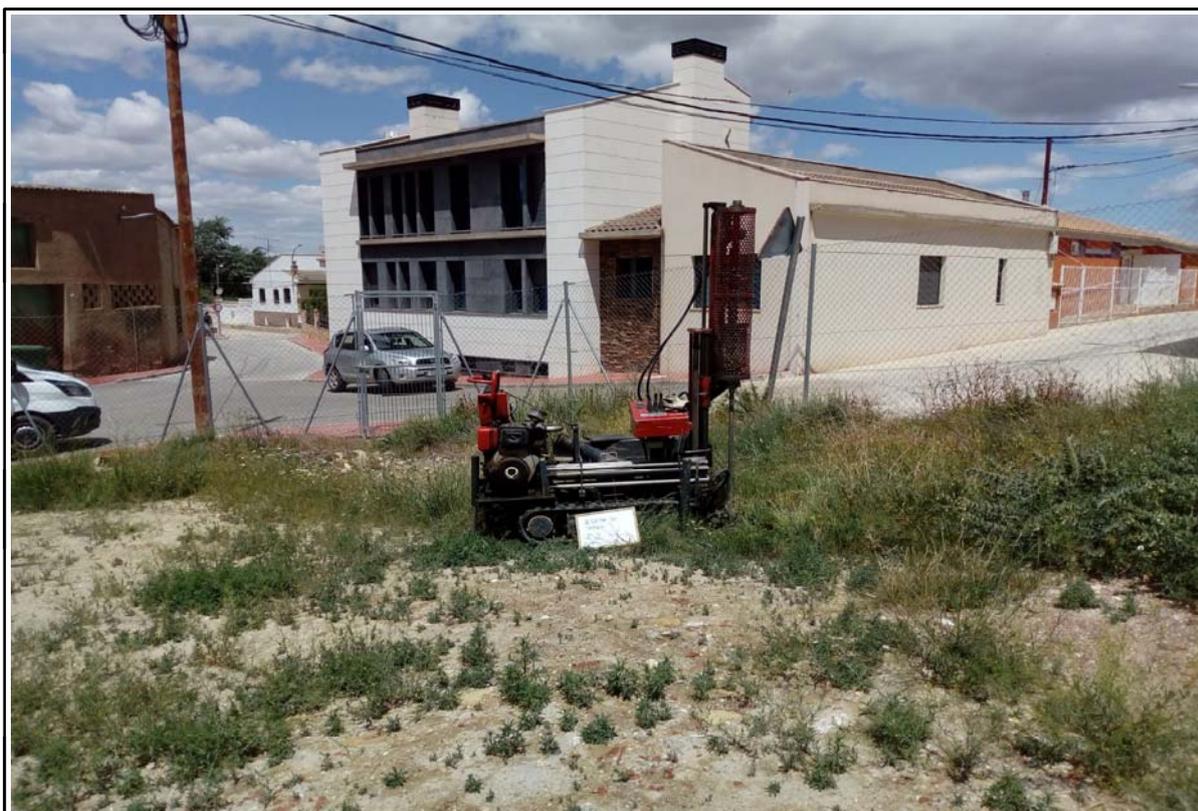
Foto 2

Fotografía de la parcela de estudio a día de realización de los trabajos de campo. Se aprecia el emplazamiento del P-2

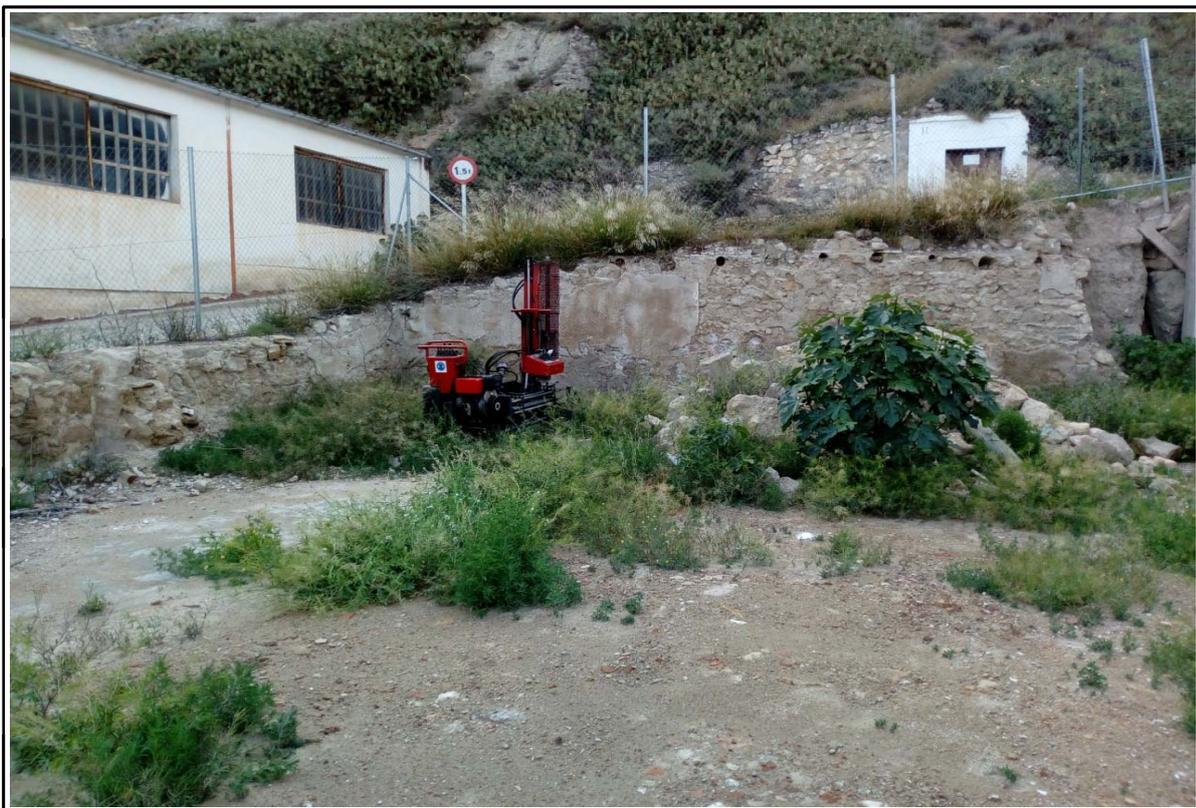
Foto 3

Fotografía de la parcela de estudio a día de realización de los trabajos de campo. Se aprecia el emplazamiento del P-3

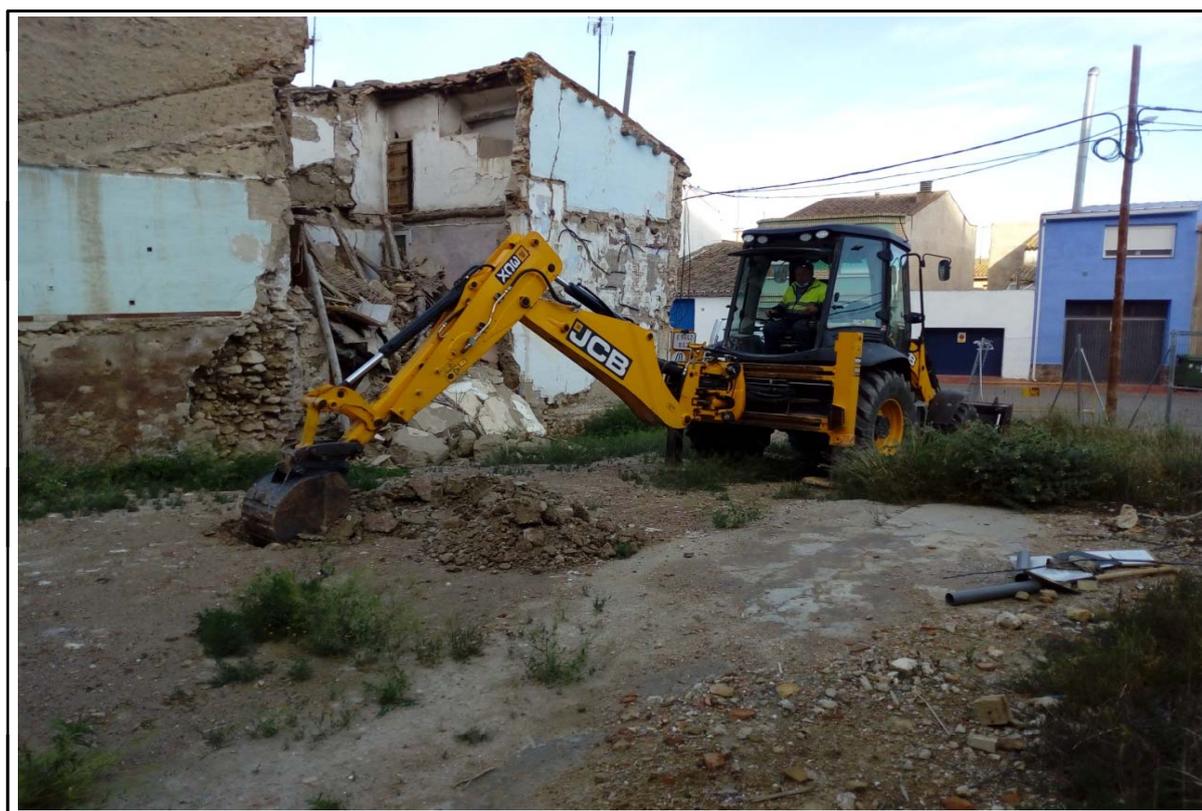
Foto 4

Fotografía de la parcela de estudio a día de realización de los trabajos de campo. Toma de muestra mediante calicata mecánica
