**Estudio geotécnico para el proyecto de  
construcción de dos viviendas unifamiliares  
en el número 44 de la Avenida de Zaragoza de  
la localidad de Nuez de Ebro (Zaragoza)**

Fecha: **Enero de 2020**

Peticionario:  
**Zaragoza de Estructuras y Albañilería S.L**

Ref: **GTC-209869-20**

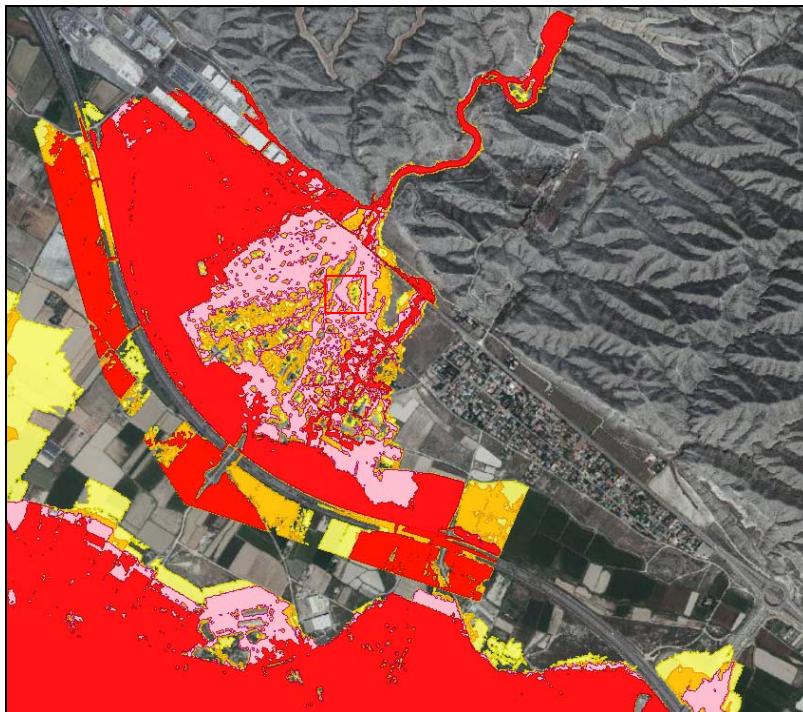
Imagen tomada de la cartografía de zonas inundables del Magrama. En rosa la lámina de periodo de retorno 50 años.

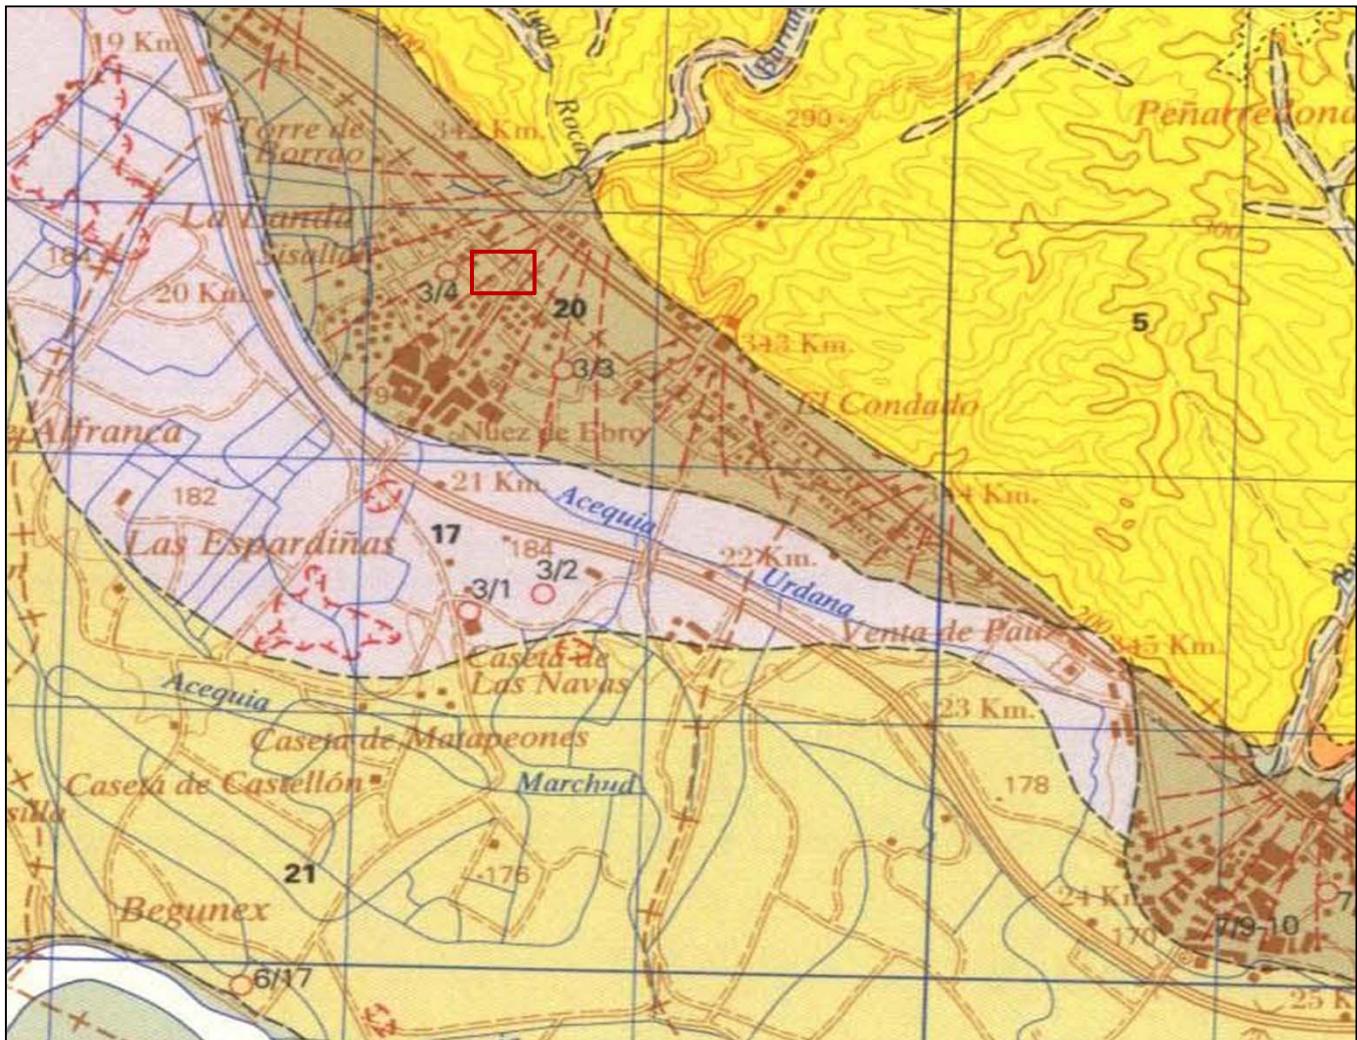
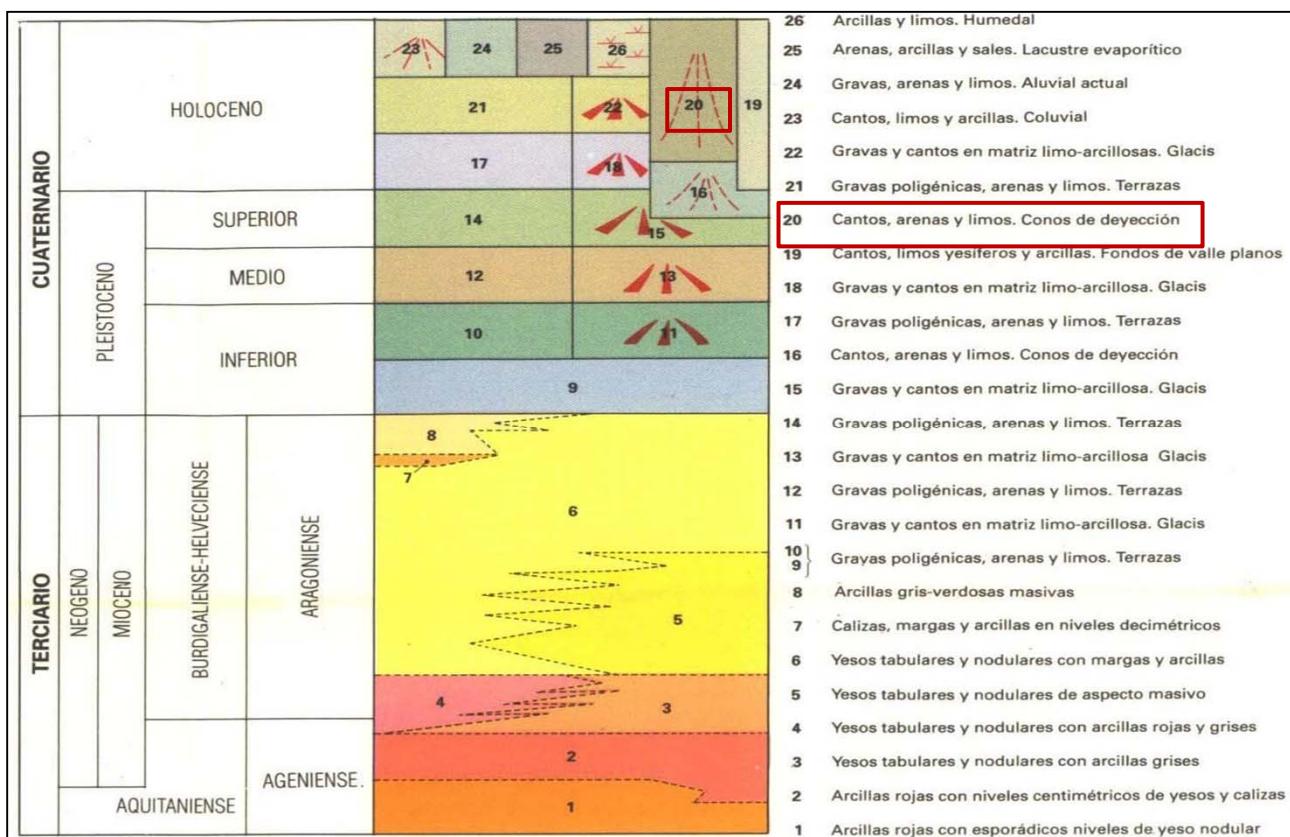
## **LOCALIZACIÓN GEOLOGICA GENERAL de la parcela en la localidad de Nuez de Ebro**

Basado en fotocopia de la hoja 284 del Mapa Geológico de España a escala 1:50,000 (IGME) correspondiente a Fuentes de Ebro

La parcela de estudio se encuentra en la zona de abanicos coluviales de la margen izquierda del río Ebro, tal y como se aprecia en el plano de localización geológica adjunto (Anejo 2), basado en el mapa geológico del IGME 1:50.000, hoja 384, perteneciente a Fuentes de Ebro.

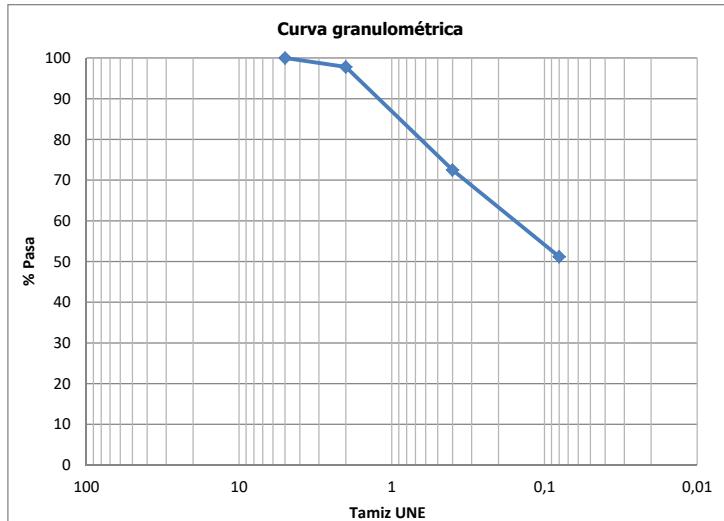
GRANULOMETRÍA	
Tamiz UNE	% pasa
80	
63	
50	
40	
25	
20	
12,5	
10	
5	<b>100,0</b>
2	<b>97,8</b>
0,4	<b>72,5</b>
0,080	<b>51,2</b>

LIMITES DE ATTERBERG	Límite Líquido	20,9
	Límite Plástico	16,2
	Indice de Plasticidad	4,7

Clasificación	Casagrande	ML-CL
	Indice de Grupo	3,24
	H.R.B.	A-4

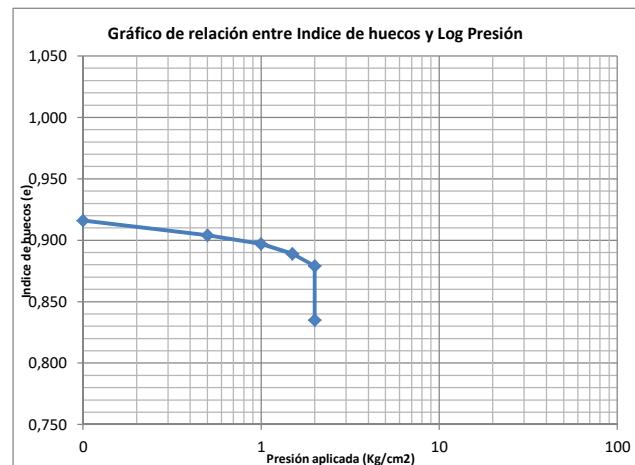
Máquina	Edómetro consolidación Unidimensional marca ELE			
Tipo de ensayo	4 escalones de carga en seco y 1 de carga en saturado			
Toma de datos	Automatizados mediante ADU, ordenador y software Datasystem 7.0 de ELE			
Tipo célula	Cilíndrica	Dimensión	50,03*17,8 mm	Volumen 34,97 cm <sup>3</sup>

Tipo muestra:	Remoldeada 98%PM	
Descripción:	Limos	
Observaciones:	Ensayo nº 1	
Fecha inicio ensayo	8 de noviembre de 2016	
Fecha fin ensayo	10 de noviembre de 2016	
Resultados obtenidos	Valor inicial	Valor final
Altura probeta (mm)	19,870	19,037
Humedad (%)	9,5	26,7
Densidad natural (gr/cm <sup>3</sup> )	1,51	1,83
Densidad seca (gr/cm <sup>3</sup> )	1,38	1,44
Índice de huecos (e)	0,916	0,835
% Saturación	27,5	84,6

Cuadro resumen de resultados por intervalos				
Denominación del escalón	Presión (Kg/cm <sup>3</sup> )	Asiento probeta (mm)	Altura probeta (mm)	Índice de huecos
	0	0,000	19,870	0,916
Carga en seco A1	0,5	0,122	19,748	0,904
Carga en seco A2	1,0	0,076	19,672	0,897
Carga en seco A3	1,5	0,082	19,590	0,889
Carga en seco A4	2,0	0,105	19,485	0,879
Carga en saturado S4	2,0	0,448	19,037	0,835

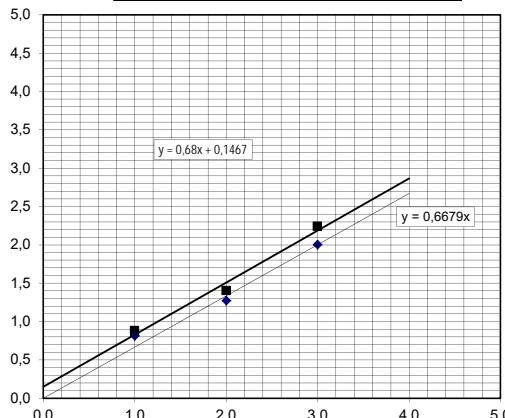
Gráfico de la relación entre Tensión Normal y Tangencial

Ensayo:	Corte Directo en suelos (UNE 103.401:98)			Tipo ensayo:	No Consolidado-No Drenado (UU)
Velocidad rotura:	1 mm/minuto			Tipo muestra:	Limos
Máquina:	Aparato motorizado para corte directo / residual marca ELE			Profundidad:	-
Toma datos:	Automatizados mediante ADU, ordenador y software Datasystem 7.0 de ELE			Muestra:	Inalterada

DATOS ENSAYO	Tensión Normal	kg/cm <sup>2</sup>	Probeta 1	Probeta 2	Probeta 3
	Inicio consolidación	fecha	10-nov	10-nov	10-nov
	Tiempo de consolidación	tiempo (h:min)	-	-	-
	Asiento probeta	mm	-	-	-
	Inicio ensayo corte	fecha	10-nov	10-nov	10-nov
	Velocidad desplazamiento horizontal Vmax. (mm/min):		1,000	1,000	1,000
	Tensión tangencial (PICO)	kg/cm <sup>2</sup>	0,88	1,40	2,24
	Tensión tangencial (RESIDUAL)	kg/cm <sup>3</sup>	0,81	1,27	2,00

Resultados	
PICO	RESIDUAL
Cohesión (kg/cm <sup>2</sup> )	C'
Argülo rozamiento interno (°)	Φ'

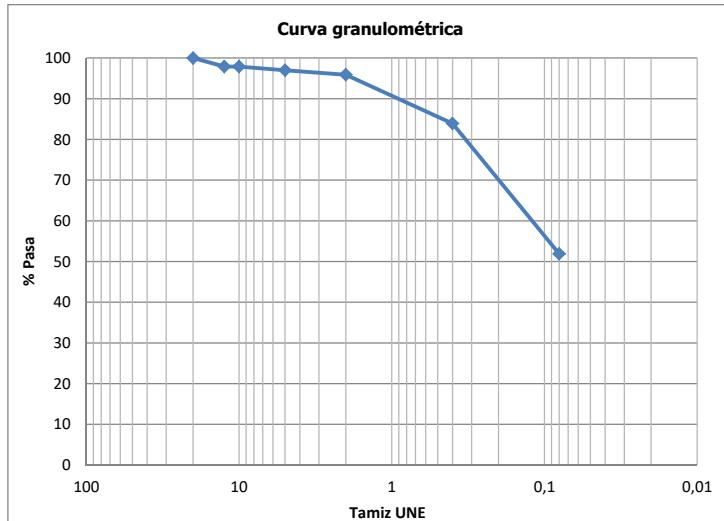
GRANULOMETRÍA	
Tamiz UNE	% pasa
80	
63	
50	
40	
25	
20	100,0
12,5	97,9
10	97,9
5	97,0
2	95,9
0,4	83,9
0,080	51,9

LÍMITES DE ATTERBERG	Límite Líquido	20,0
	Límite Plástico	16,8
	Índice de Plasticidad	3,2

Clasificación	Casagrande	ML
	Indice de Grupo	3,38
	H.R.B.	A-4

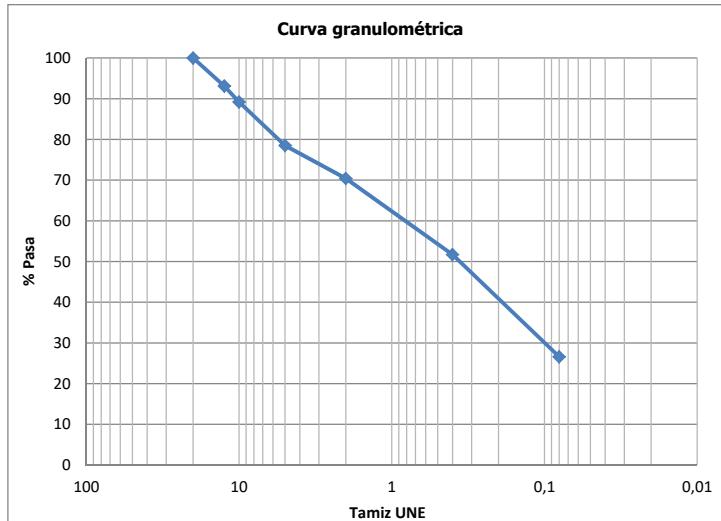
GRANULOMETRÍA	
Tamiz UNE	% pasa
80	
63	
50	
40	
25	
20	<b>100,0</b>
12,5	<b>93,1</b>
10	<b>89,2</b>
5	<b>78,5</b>
2	<b>70,4</b>
0,4	<b>51,7</b>
0,080	<b>26,6</b>

LIMITES DE ATTERBERG	Límite Líquido	No presenta
	Límite Plástico	No presenta
	Indice de Plasticidad	No presenta

Clasificación	Casagrande	SM
	Indice de Grupo	0,00
	H.R.B.	A-2-4

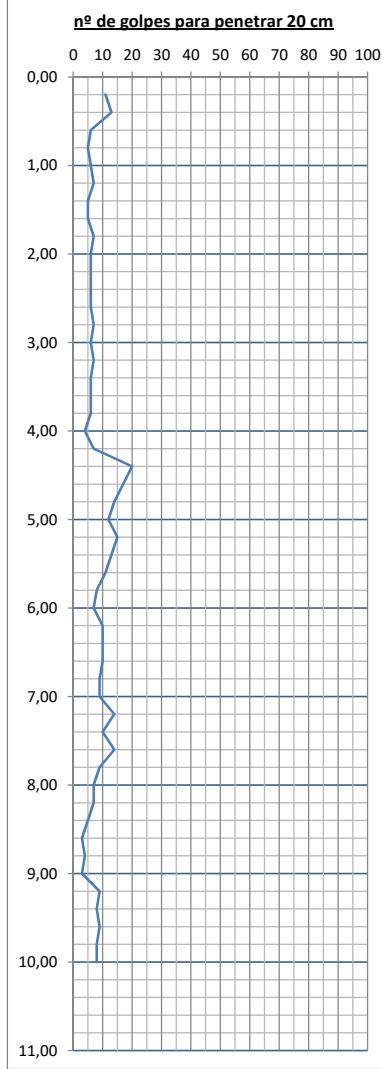
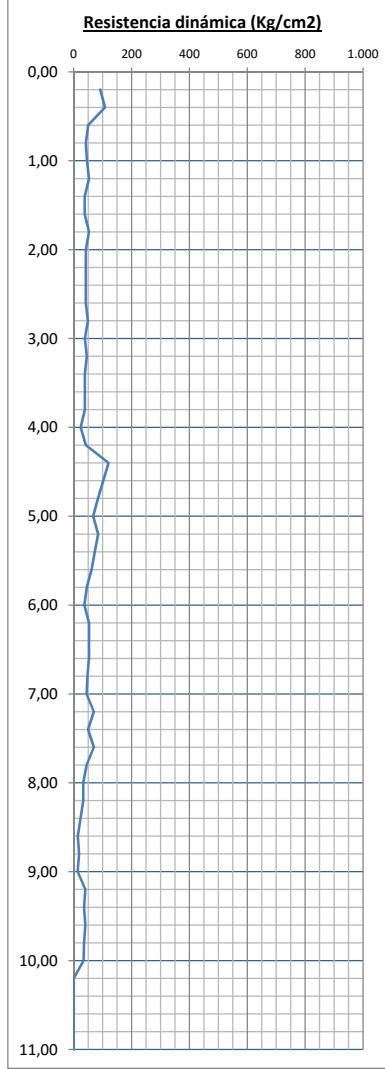
ENSAYO SOLICITADO	NORMA / PROCEDIMIENTO	
Prueba continua de penetración dinámica superpesada (DPSH)	UNE 103801:1994

Fecha de ejecución :	16/01/2020
Prof. reconocida (m) :	10,00
Cota de boca (m)* :	0,00
Cota de fondo (m) :	-10,00
Equipo DPSH sobre orugas

Peso maza (kg):	63,5
Altura caida (cm):	76
Peso Varillaje (kg/m):	8,84
Peso cabeza (kg)	1,5
Superficie puntaza(cm <sup>2</sup> ):	20

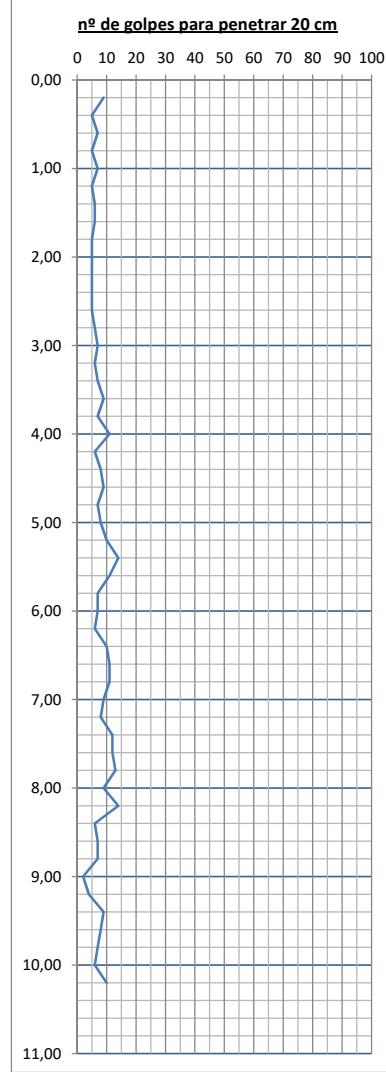
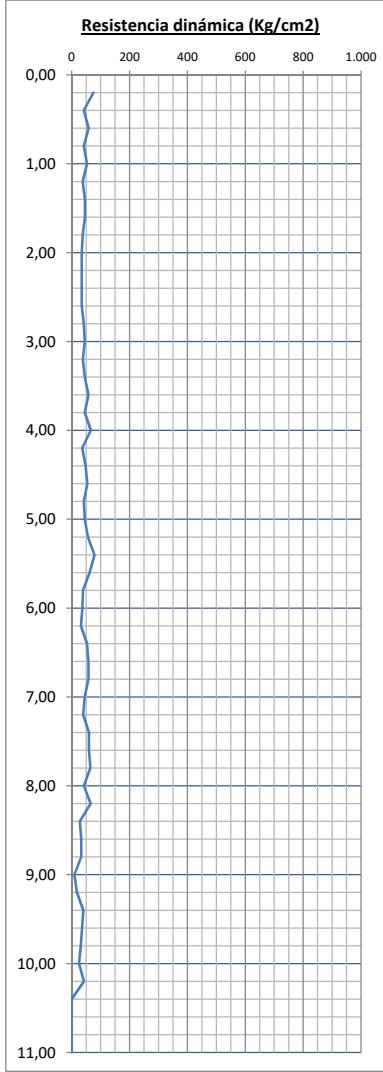
ENSAYO SOLICITADO	NORMA / PROCEDIMIENTO	
Prueba continua de penetración dinámica superpesada (DPSH)	UNE 103801:1994

Equipo DPSH sobre orugas

Peso maza (kg):	63,5
Altura caida (cm):	76
Peso Varillaje (kg/m):	8,84
Peso cabeza (kg)	1,5
Superficie puntaza(cm <sup>2</sup> ):	20

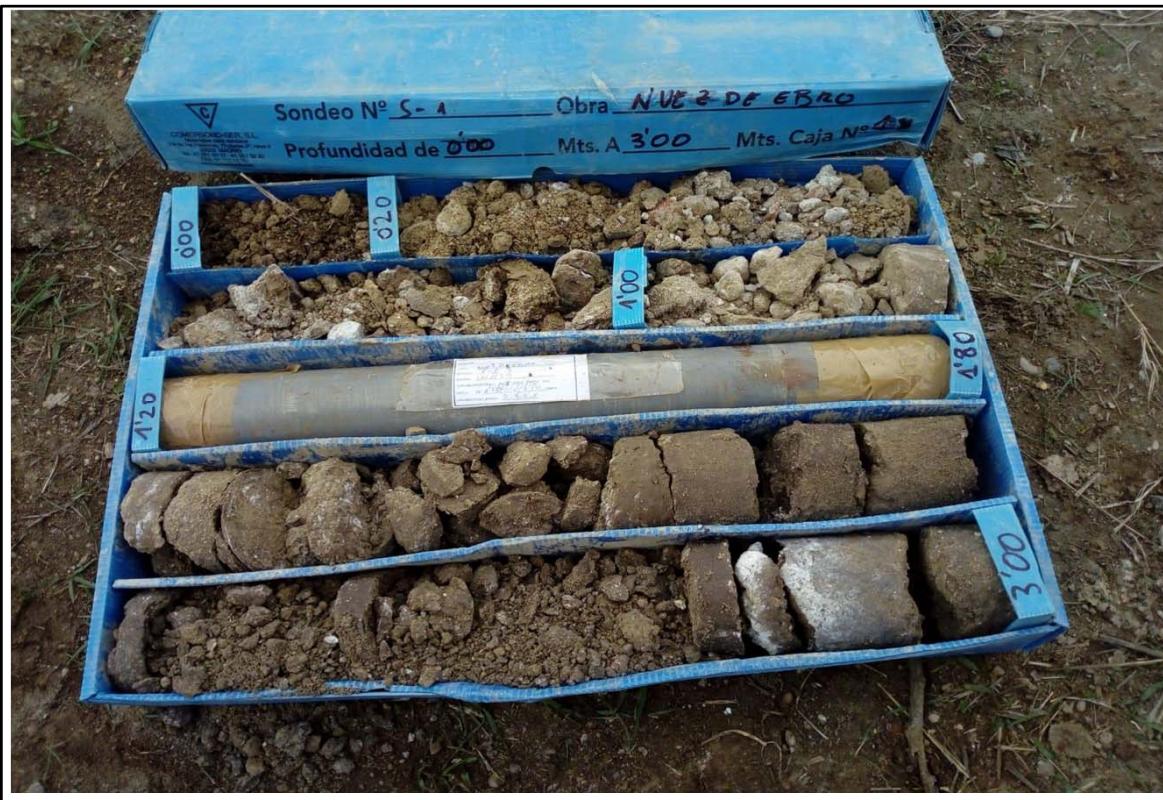
Foto 1

**Sondeo 1**  
caja 1  
de **0.00** a **3.00** metros

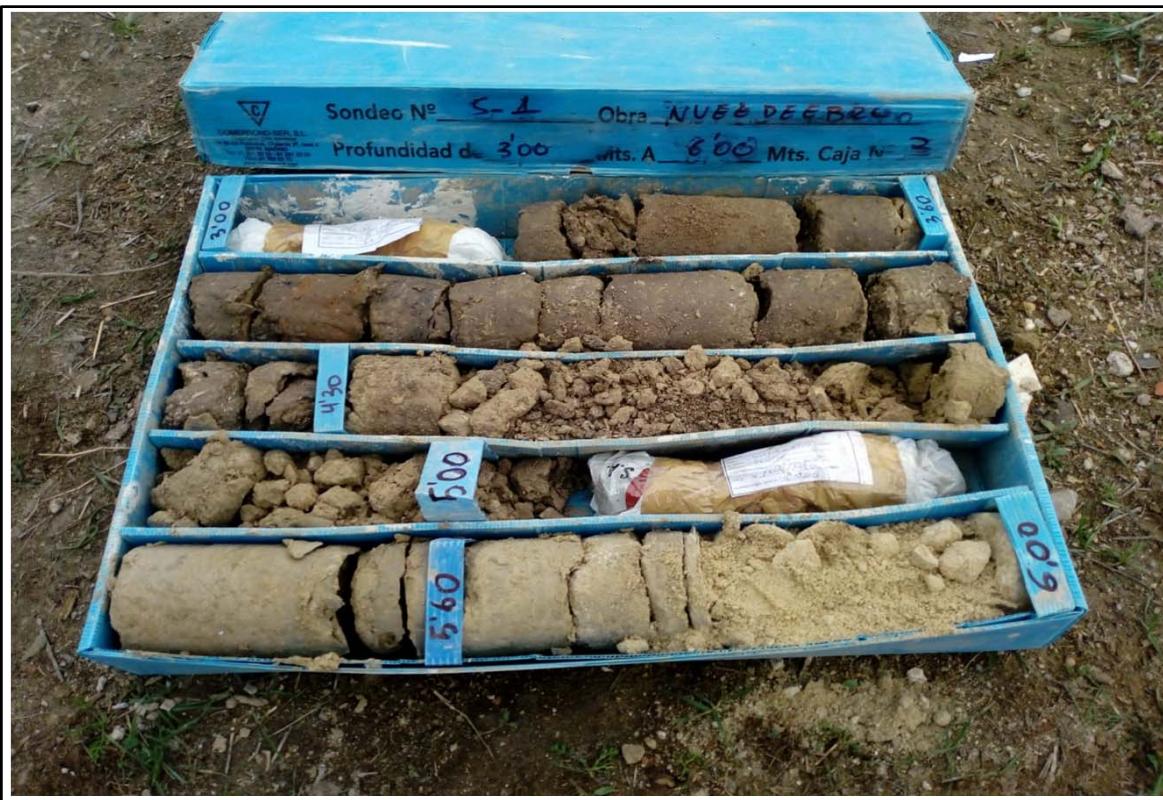
Foto 2

**Sondeo 1**  
caja 2  
de **3.00** a **6,00** metros

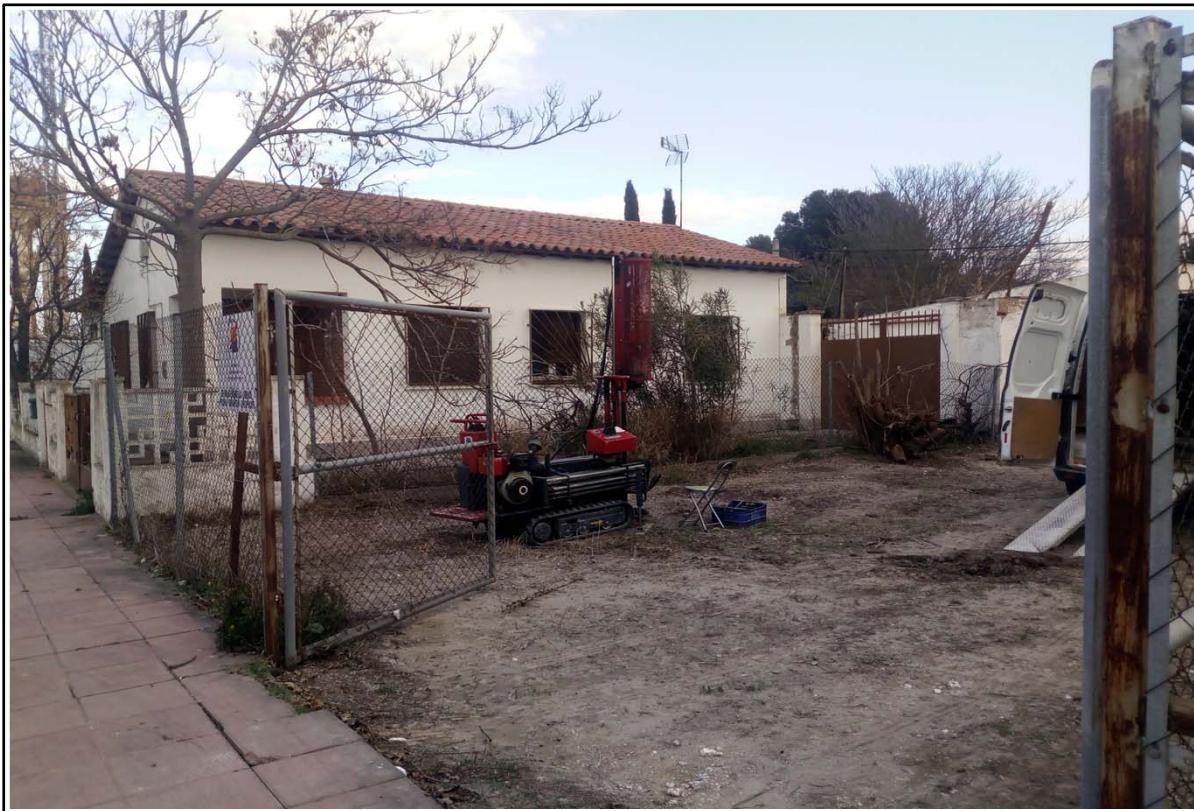
Foto 1

Fotografía de la parcela de estudio a día de realización de los trabajos de campo. Se aprecia el emplazamiento del ensayo de penetración PD-1

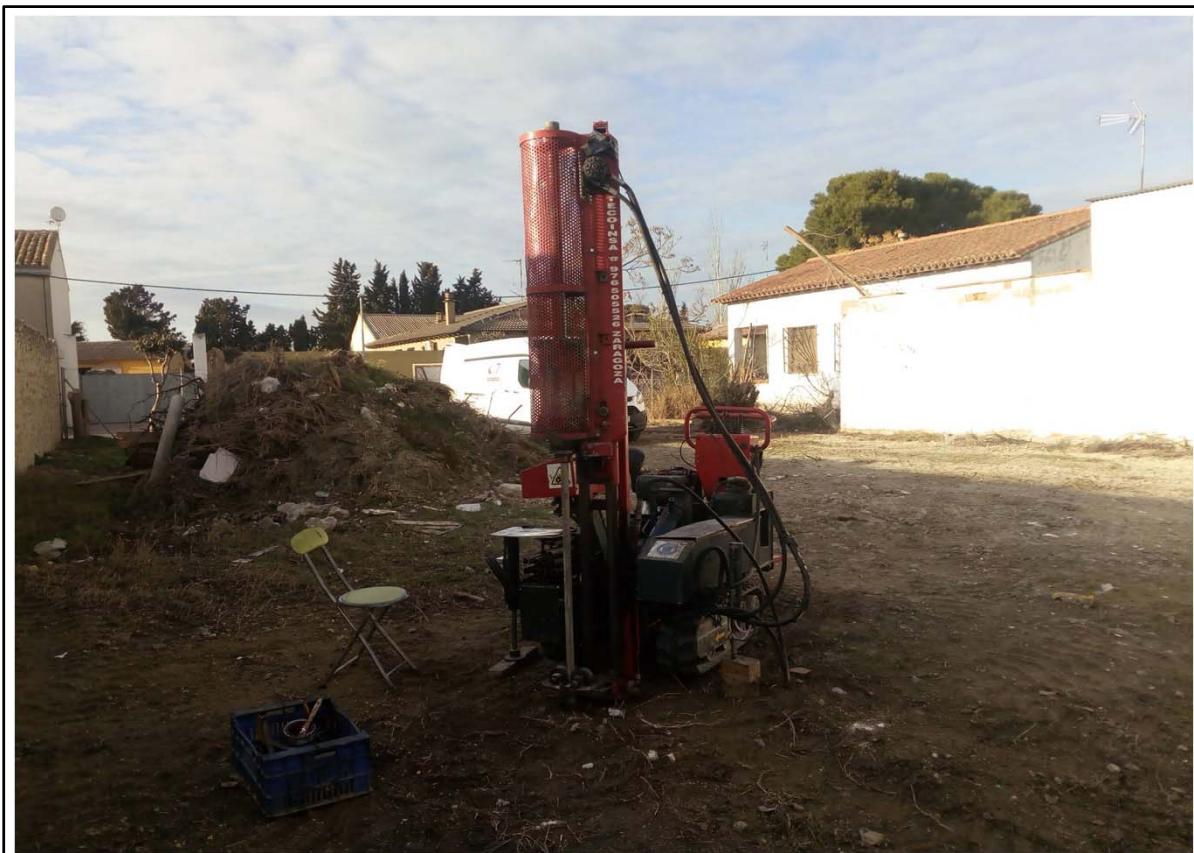
Foto 2

Fotografía de la parcela de estudio a día de realización de los trabajos de campo. Se aprecia el emplazamiento del ensayo de penetración PD-2

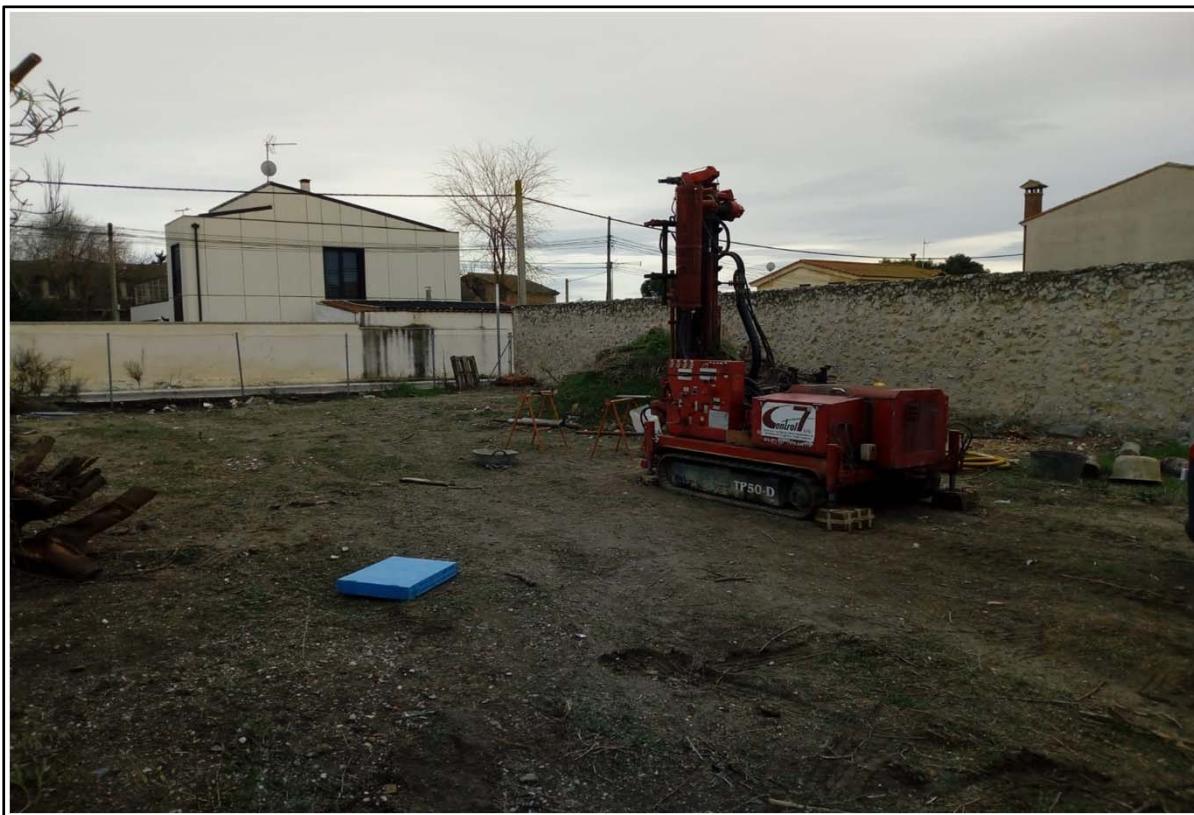
Foto 3

Fotografía de la parcela de estudio a día de realización de los trabajos de campo. Se aprecia el emplazamiento del sondeo 1

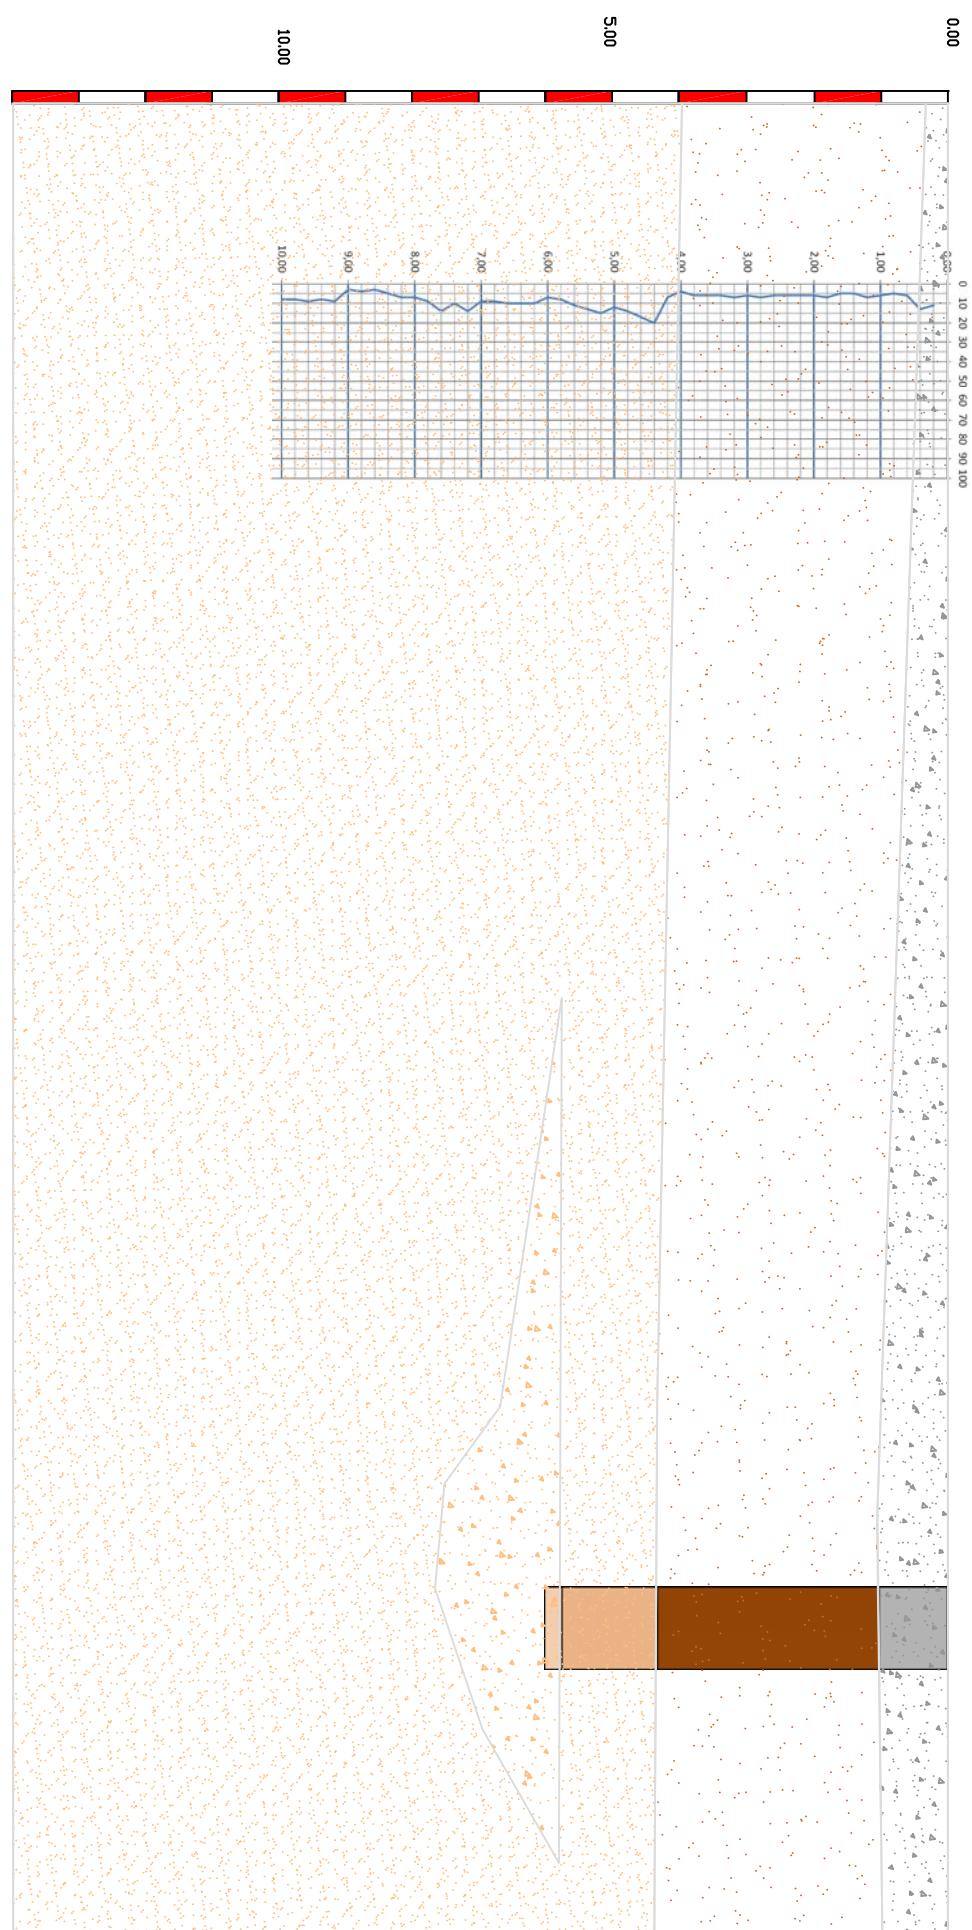
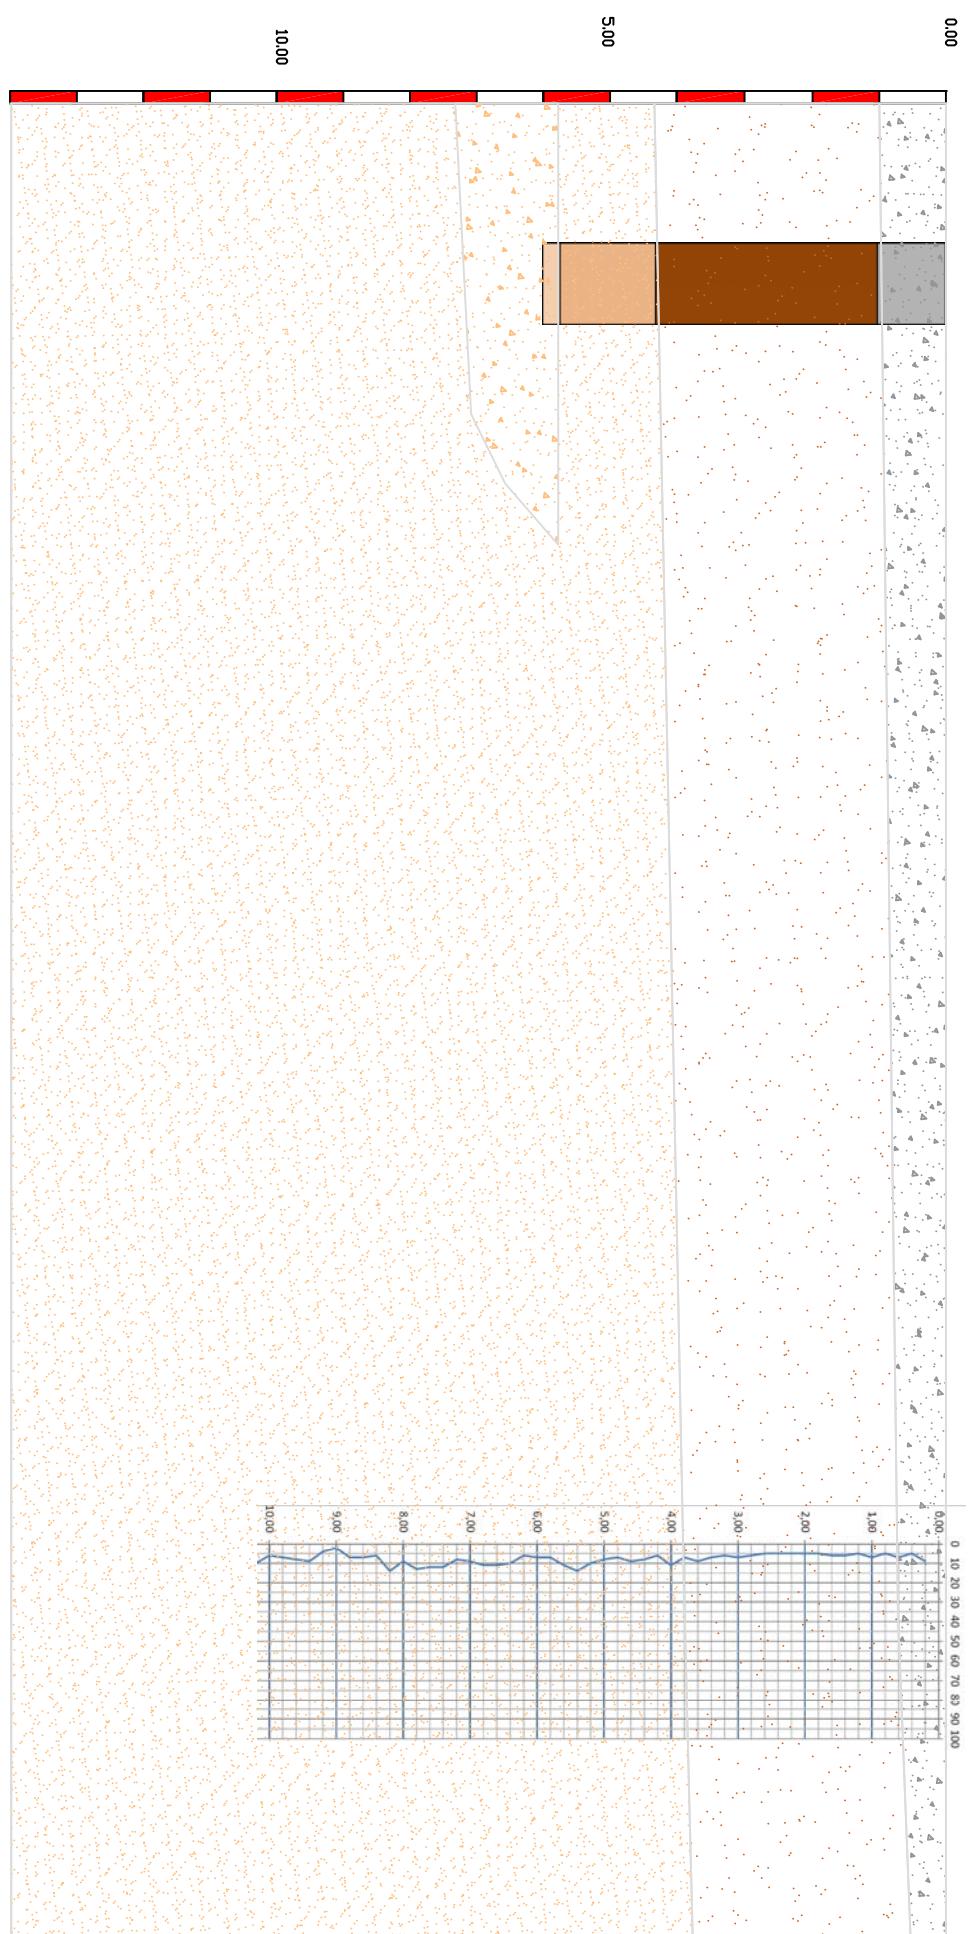
**Sondeo de reconocimiento:**
**Sondeo 1**

A horizontal strip of a material with a granular texture, showing a transition from a light orange to a dark brown color. The word "Sondeo" is written vertically along the right edge of the strip.
